Cuernavaca Mor, a 15 de Noviembre de 2007.

**Bar ¿?**  
**Gerencia**  
**Lic. ¿?**

Después de nuestras visitas anteriores de estudio general al Bar, por la tarde y noche. Aquí le compartimos nuestras observaciones generales y recomendaciones prioritarias para sus áreas de oportunidad, mencionadas por orden de importancia: Sistema de sonido, sistema de iluminación y sistema de video. En esta oportunidad le presentamos el sistema de sonido (etapa 1 del proyecto).

### **Sistema de sonido**

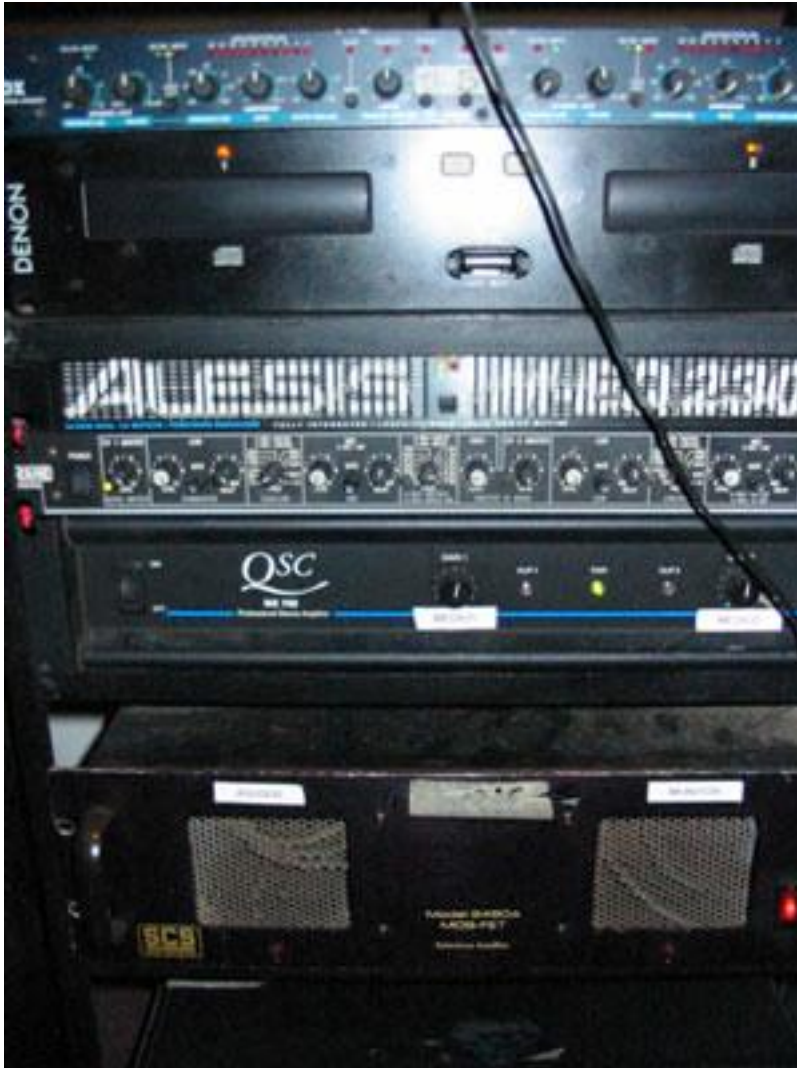
## Calidad del audio

Es la parte clave del sistema para tener un buen sonido. Y por fortuna actualmente cuentan con el equipo necesario, aunque este no sea del todo de primera calidad, si cumple con lo básico e importante.

Al respecto, básicamente les recomendamos invertir en un nuevo crossover de audio, ya que el **RANE AC235**, es una de las opciones menos recomendadas por su mala calidad de procesamiento.

Por otro lado, detectamos que un componente altamente importante para controlar el nivel de audio y la calidad del sonido para evitar distorsiones y por ende ruido, se encuentra actualmente desconectado. Nos referimos al expansor y compresor **DBX 166A**.

El mencionado equipo es clave para una buena calidad de audio y por ende un buen sistema de sonido, ya que es el responsable de limitar y armonizar todo el sistema.

En su lugar les ofrecemos una opción accesible en costo y de una calidad de procesamiento de la señal de audio muy superior.

Se trata del crossover Ashly XR2001  
**\$2,796.60 Pesos.**

Con el equipo complementario (Ashly XR2001), un reajuste y reconexión adecuada de todo el sistema podemos incrementar y controlar mejor el nivel de volumen y la calidad del audio, logrando así un mejoramiento notable en la calidad del sistema de sonido.

Además hace falta un amplificador sencillo para conectar los bafles de monitoreo en cabina, lo cual solucionaremos con el amplificador STA3500 de **\$2,200.70** Pesos. Y de esta forma el DJ tendrá mejor control de todo el sonido del local.

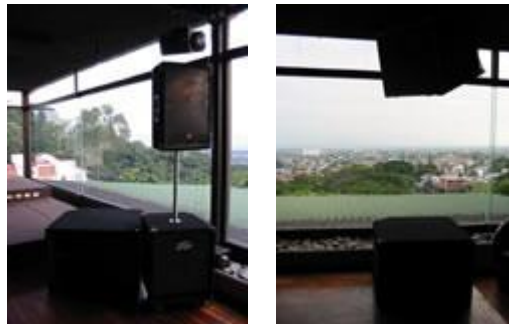
### **Buena presentación de los bafles y su ubicación**

Será importante reubicar sus bafles de bajos por 2 razones.

Primera razón. Actualmente en la posición en que se encuentran sus bafles, generan vibración ya que solo encuentran corto reflejo en el cristal, al cual están dañando y tarde que temprano terminaran por aflojar la estructura de aluminio o incluso posiblemente estrellar el vidrio en algún pico de onda.

Segunda razón. Actualmente ocupan parte de la pista de baile y también distraen de la magnífica vista panorámica.

La ubicación correcta de estos bafles es pegados a un muro. Y en este caso los recolocaremos y reconectaremos al lado opuesto en el que actualmente se encuentran. Para obtener una mejor eficiencia de estos bafles. Y también brindar mejor estética a la pista de baile.
