Después de nuestras visitas anteriores de estudio general a Bar Los Quetzales, por la tarde y noche. Aquí le compartimos nuestras observaciones generales y recomendaciones prioritarias para sus áreas de oportunidad, mencionadas por orden de importancia: Sistema de sonido, sistema de iluminación y sistema de video. En esta oportunidad le presentamos el sistema de sonido (etapa 1 del proyecto).

### **Sistema de sonido**

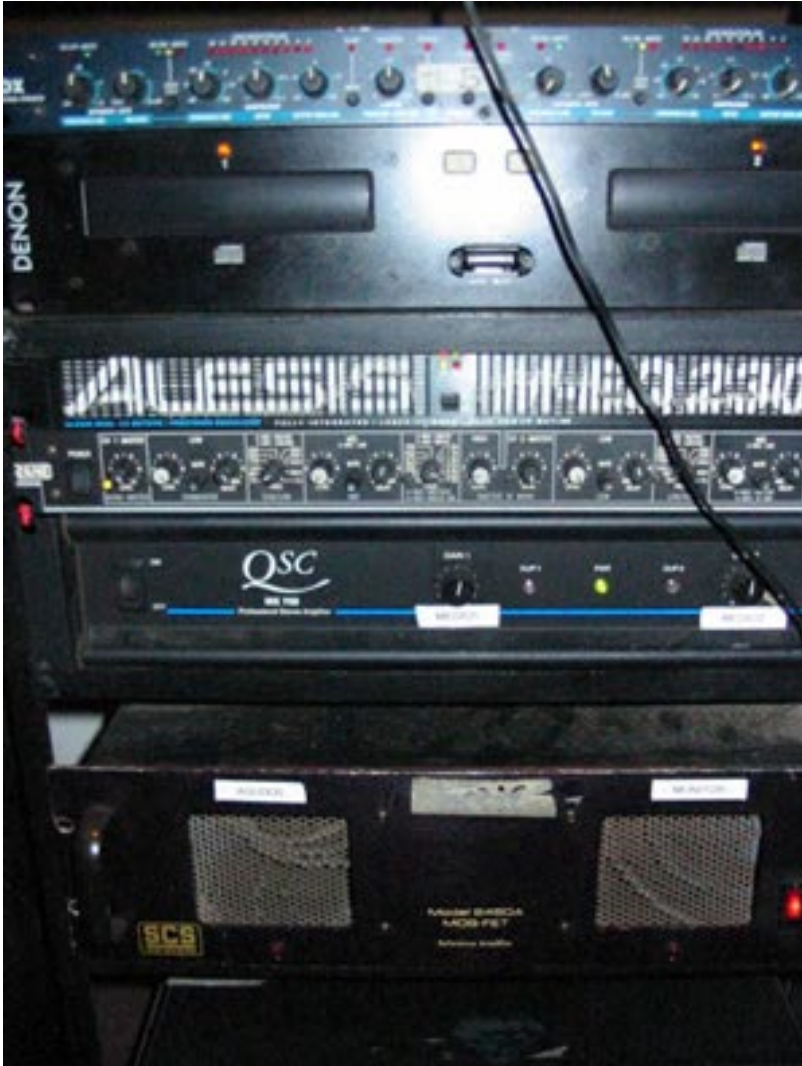
Es la parte clave del sistema para tener un buen sonido. Y por fortuna actualmente cuentan con el equipo necesario, aunque este no sea del todo de primera calidad, si cumple con lo básico e importante.

Al respecto, básicamente les recomendamos invertir en un nuevo crossover de audio, ya que el **RANE AC235**, es una de las opciones menos recomendadas por su mala calidad de procesamiento.

Por otro lado, detectamos que un componente altamente importante para controlar el nivel de audio y la calidad del sonido para evitar distorsiones y por ende ruido, se encuentra actualmente desconectado. Nos referimos al expansor y compresor **DBX 166A**.

El mencionado equipo es clave para una buena calidad de audio y por ende un buen sistema de sonido, ya que es el responsable de limitar y armonizar todo el sistema.

En su lugar les ofrecemos una opción accesible en costo y de una calidad de procesamiento de la señal de audio muy superior.

Se trata del crossover Ashly XR2001

Con el equipo complementario (Ashly XR2001), un reajuste y reconexión adecuada de todo el sistema podemos incrementar y controlar mejor el nivel de volumen y la calidad del audio, logrando así un mejoramiento notable en la calidad del sistema de sonido.

Además hace falta un amplificador sencillo para conectar los bafles de monitoreo en cabina, lo cual solucionaremos con el amplificador STA3500. Y de esta forma el DJ tendrá mejor control de todo el sonido del local.

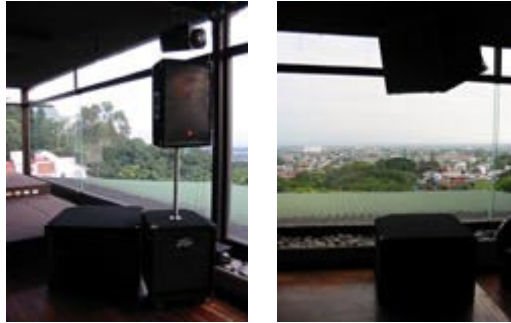
Será importante reubicar sus bafles de bajos por 2 razones.

Primera razón. Actualmente en la posición en que se encuentran sus bafles, generan vibración ya que solo encuentran corto reflejo en el cristal, al cual están dañando y tarde que temprano terminaran por aflojar la estructura de aluminio o incluso posiblemente estrellar el vidrio en algún pico de onda.

Segunda razón. Actualmente ocupan parte de la pista de baile y también distraen de la magnífica vista panorámica.

La ubicación correcta de estos bafles es pegados a un muro. Y en este caso los recolocaremos y reconectaremos al lado opuesto en el que actualmente se encuentran. Para obtener una mejor eficiencia de estos bafles. Y también brindar mejor estética a la pista de baile.

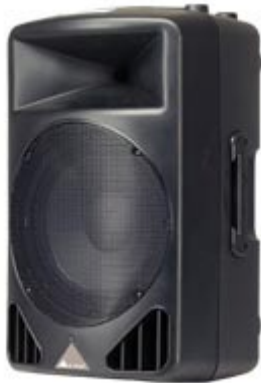
Bafles Alto PS5L

Este sistema recomendado consta de 4 bafles Alto PS5L.

Por tal razón le recomendamos invertir en un nuevo sistema de bafles aéreos que solo sonorice la pista y que el sonido no escape de esa área para lograr una mayor eficiencia y solucionar así el área de oportunidad que hemos venido comentando desde el inicio de este texto (ruido en todo el local y no armonía musical).
